Inventaire  
général  
du patrimoine  
culturel

Normandie, Seine-Maritime  
Notre-Dame-de-Bliquetuit  
Le Bourg-Corblin  
97 chemin du Pas Grillant

## étable, puis chaumière

Numéro de dossier : IA76004342  
Date de l'enquête initiale : 2019  
Date(s) de rédaction : 2020  
Cadre de l'étude : inventaire topographique boucles de la Seine normande  
Degré d'étude : étudié

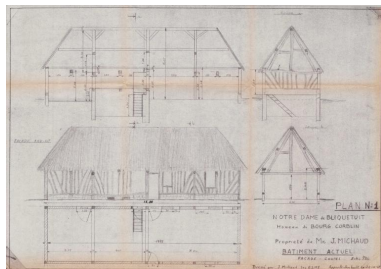
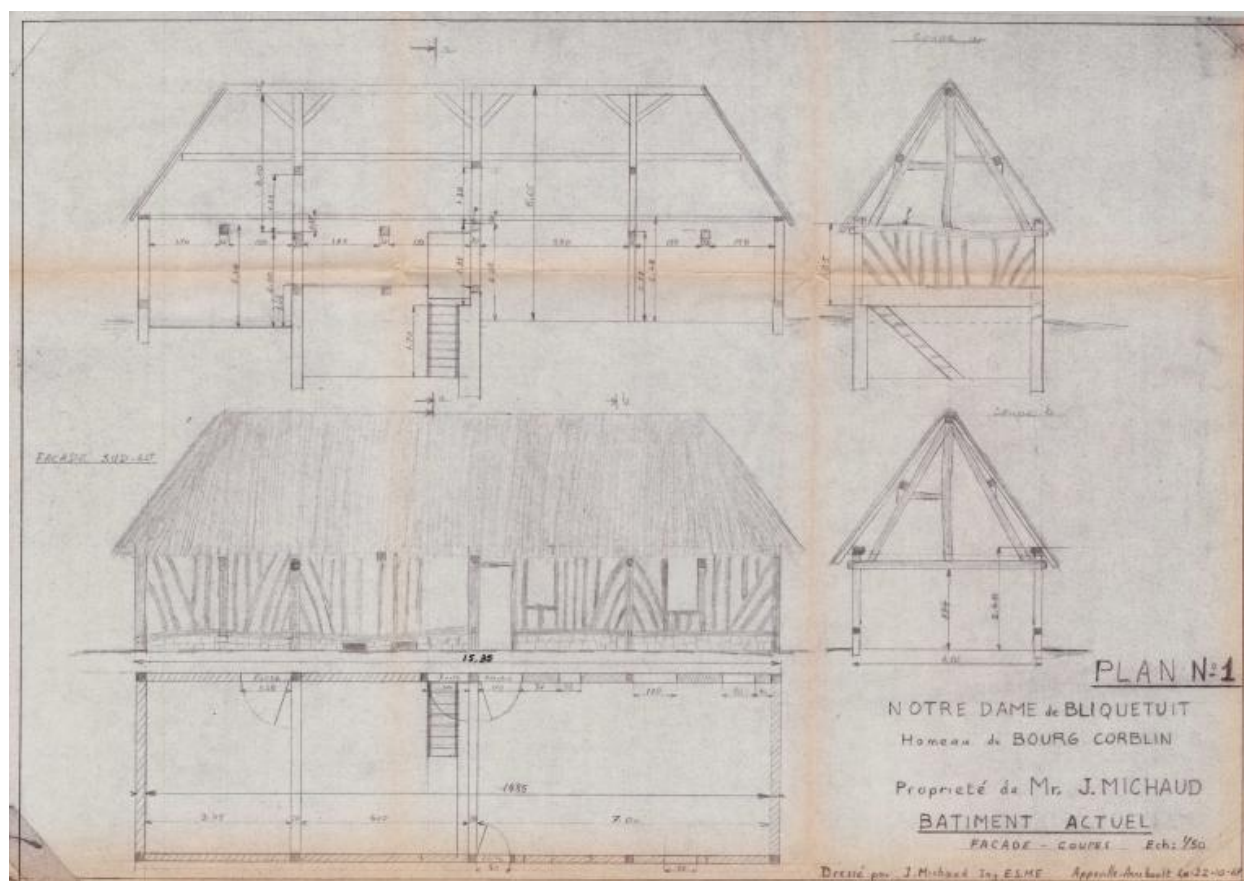
Plan et coupes du bâtiment  
d'origine dressé par Jean  
Michaud, 22 octobre 1967.  
Repro. Gaëlle Pottier  
IVR28\_20197606266NUCA

Plan et coupes du bâtiment d'origine dressé par Jean Michaud, 22 octobre 1967.

Grâce aux plans conservés par les propriétaires, on peut comparer l'état du bâtiment d'origine avec la chaumière actuelle. L'ossature en bois (sablière, poteaux et colombes et notamment celles placées en écharpe) respecte la disposition des pièces d'origine qui ont été en grande partie réemployées. Les portes ont été agrandies ou déplacées et de nombreuses fenêtres ont été ajoutées sur la façade est. Les modifications les plus importantes se situent à l'étage qui a été aménagé pour recevoir des chambres et qui est désormais éclairé par trois lucarnes rampantes sur la façade est et une sur le pignon nord. Une cheminée a été maçonnée dans la pièce principale et une queue de geai a été reproduite sur le pignon nord, à l'image de la chaumière normande traditionnelle.

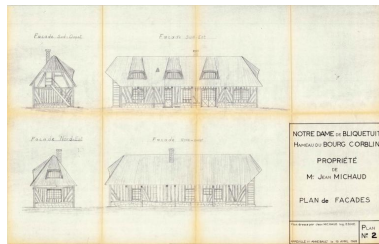
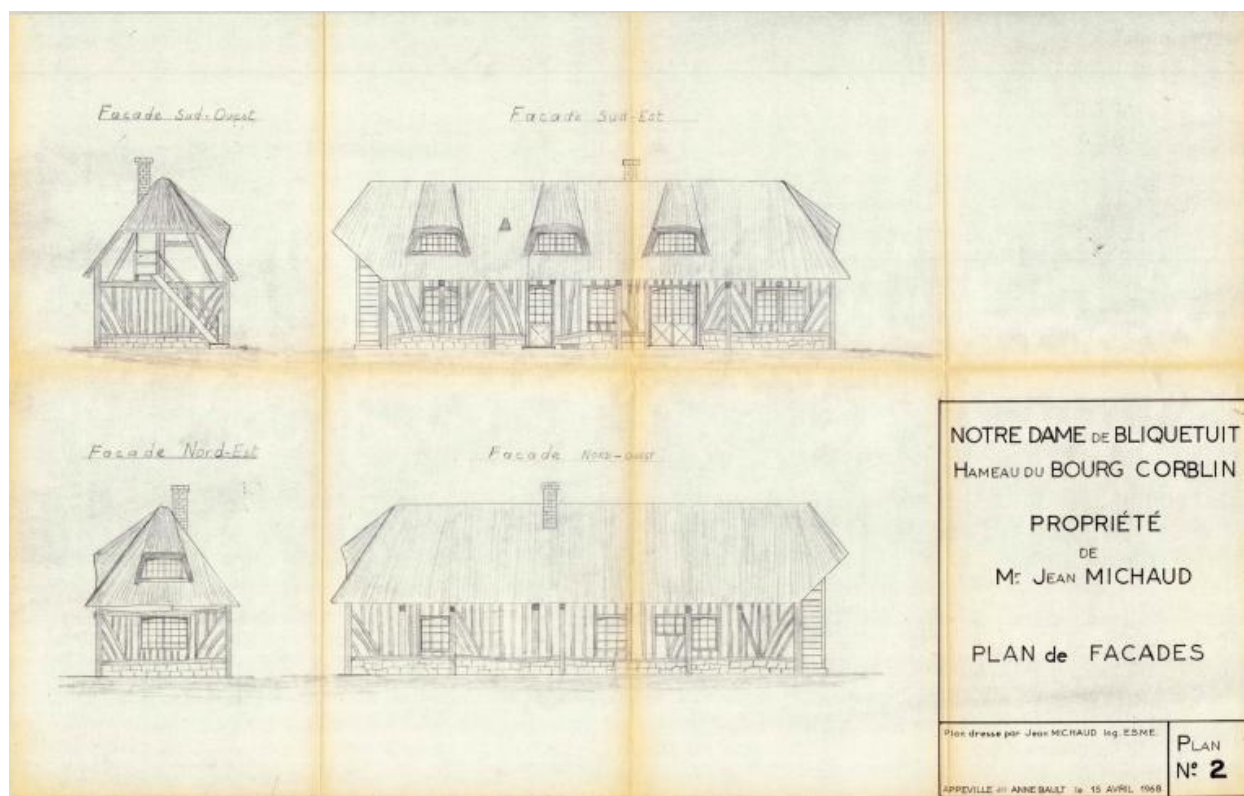
Plan de façades dressé par  
M. Michaud, 15 avril 1968.  
Repro. Gaëlle Pottier  
IVR28\_20197606267NUCA

Plan de façades dressé par M. Michaud, 15 avril 1968.

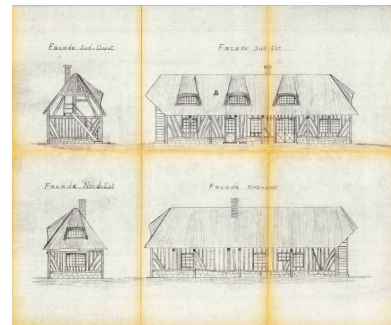
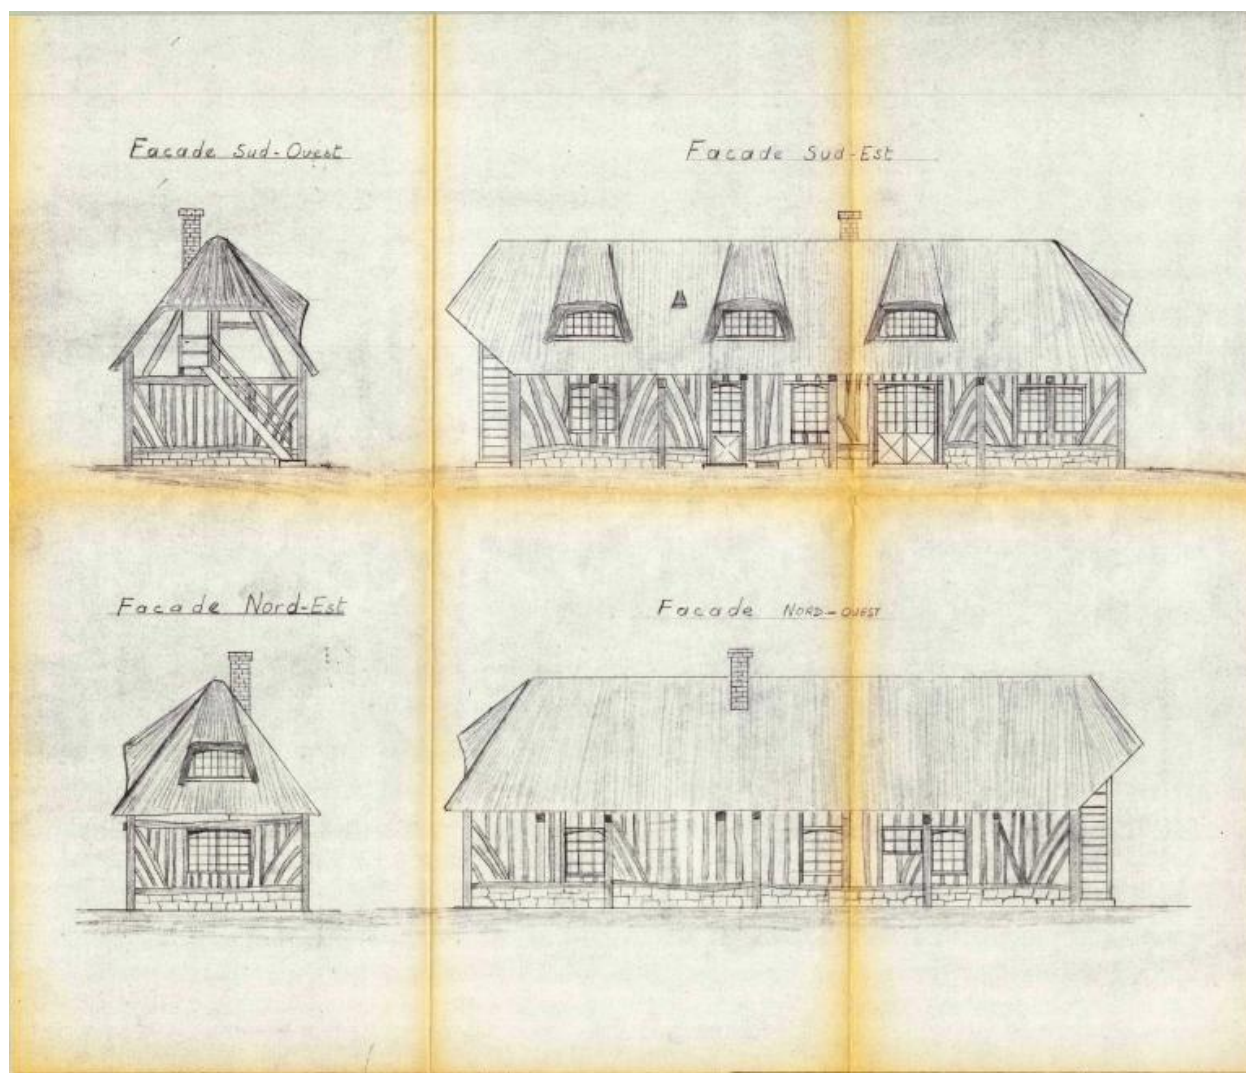
Détail du plan de façades dressé  
par M. Michaud en 1968.  
Repro. Gaëlle Pottier  
IVR28\_20197606269NUCA

Détail du plan de façades dressé par M. Michaud en 1968.

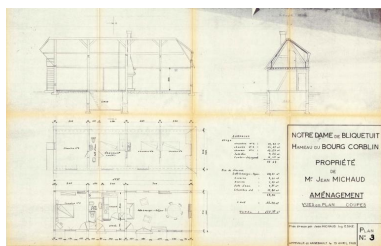
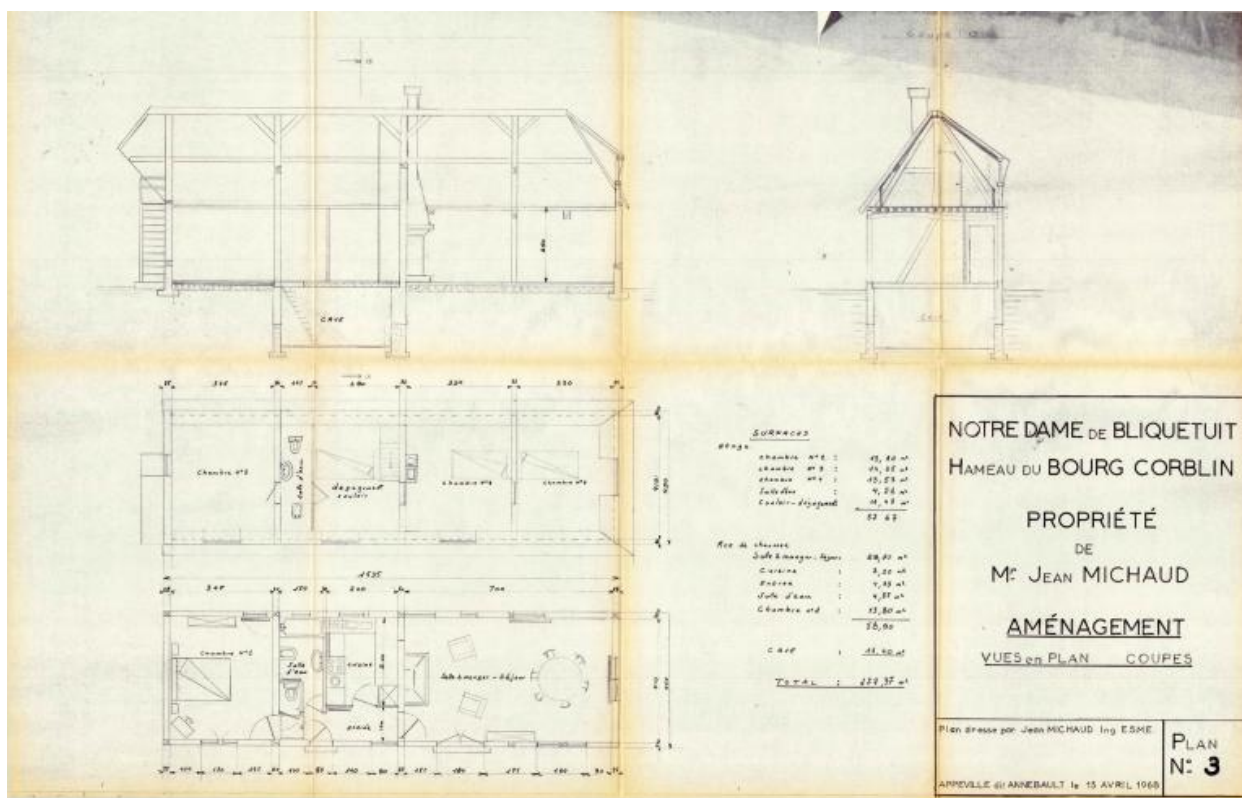
Plan et coupes de l'aménagement  
intérieur dressé par M.  
Michaud, 15 avril 1968.  
Repro. Gaëlle Pottier  
IVR28\_20197606268NUCA

Plan et coupes de l'aménagement intérieur dressé par M. Michaud, 15 avril 1968.

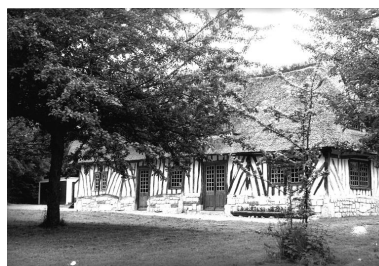
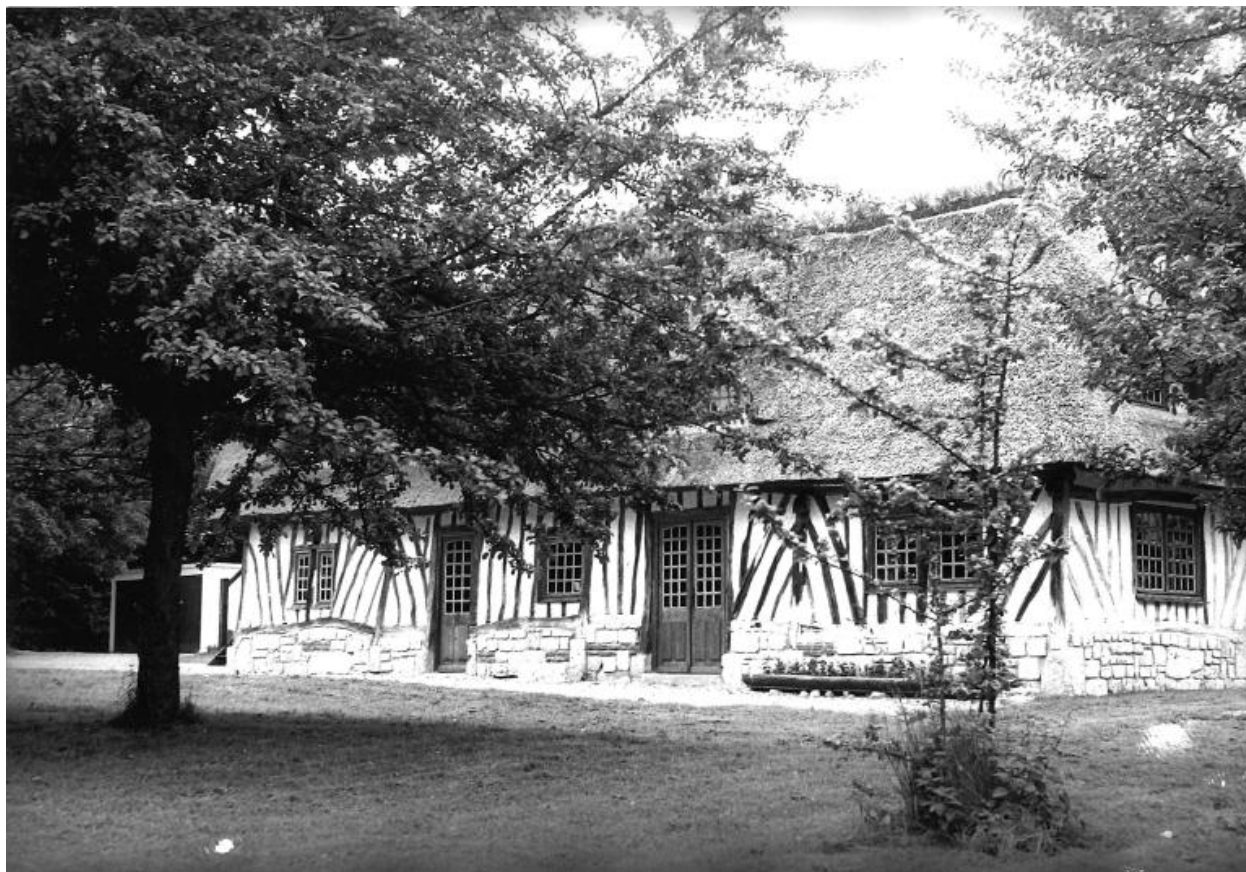
Chaumière.- Photographie  
ancienne, inventaire du Parc, 1972.  
Phot. Parc naturel régional des  
Boucles de la Seine Normande  
IVR23\_19727602104X

Chaumière.- Photographie ancienne, inventaire du Parc, 1972.

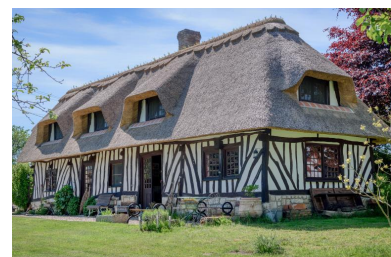
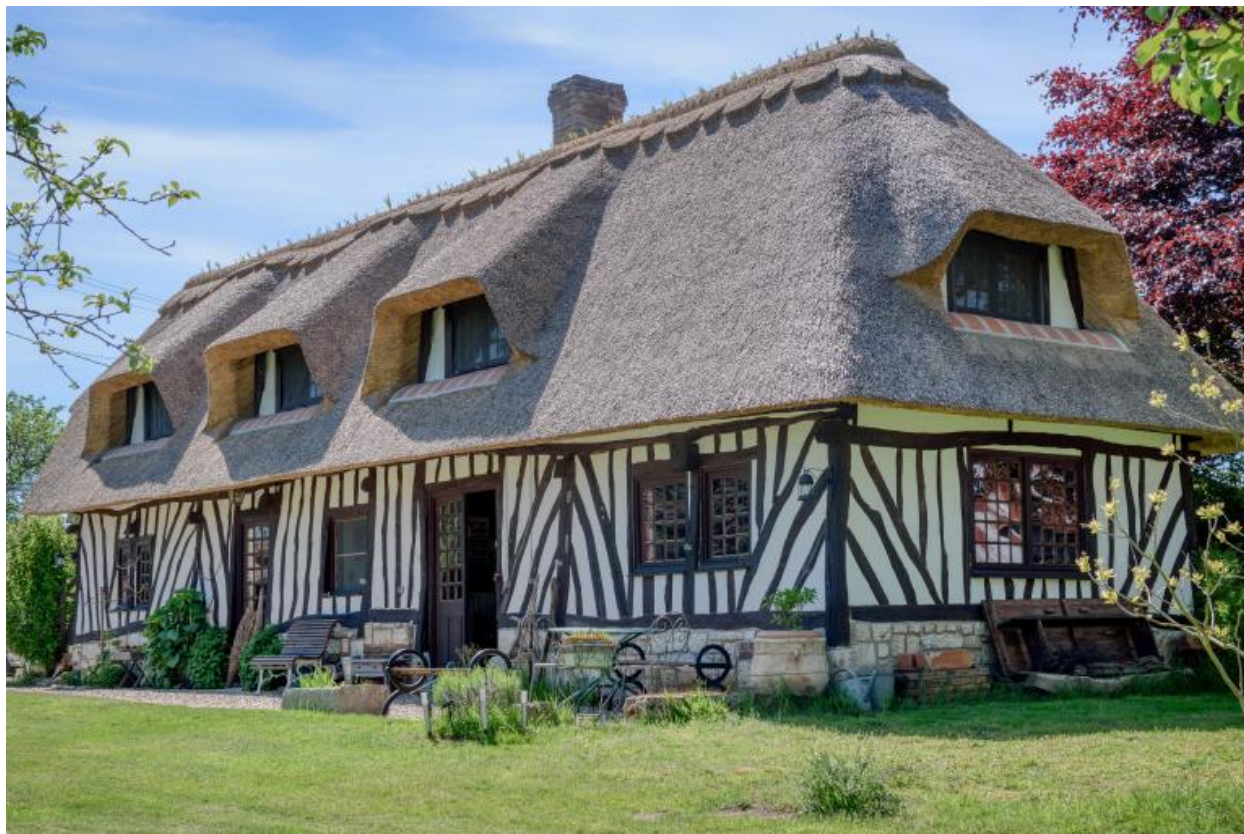
Angle nord-est.  
Phot. Marc Costil  
IVR28\_20197606439NUCA

Angle nord-est.

Cette maison, construite en pan de bois, repose sur un soubassement en pierre calcaire et comprend un comble à surcroît éclairé par trois lucarnes du côté est. La toiture couverte en chaume se termine sur le pignon sud par une demi-croupe débordante abritant un escalier sous queue-de-geai.

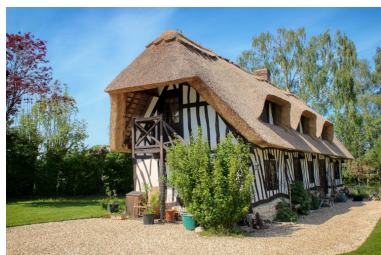
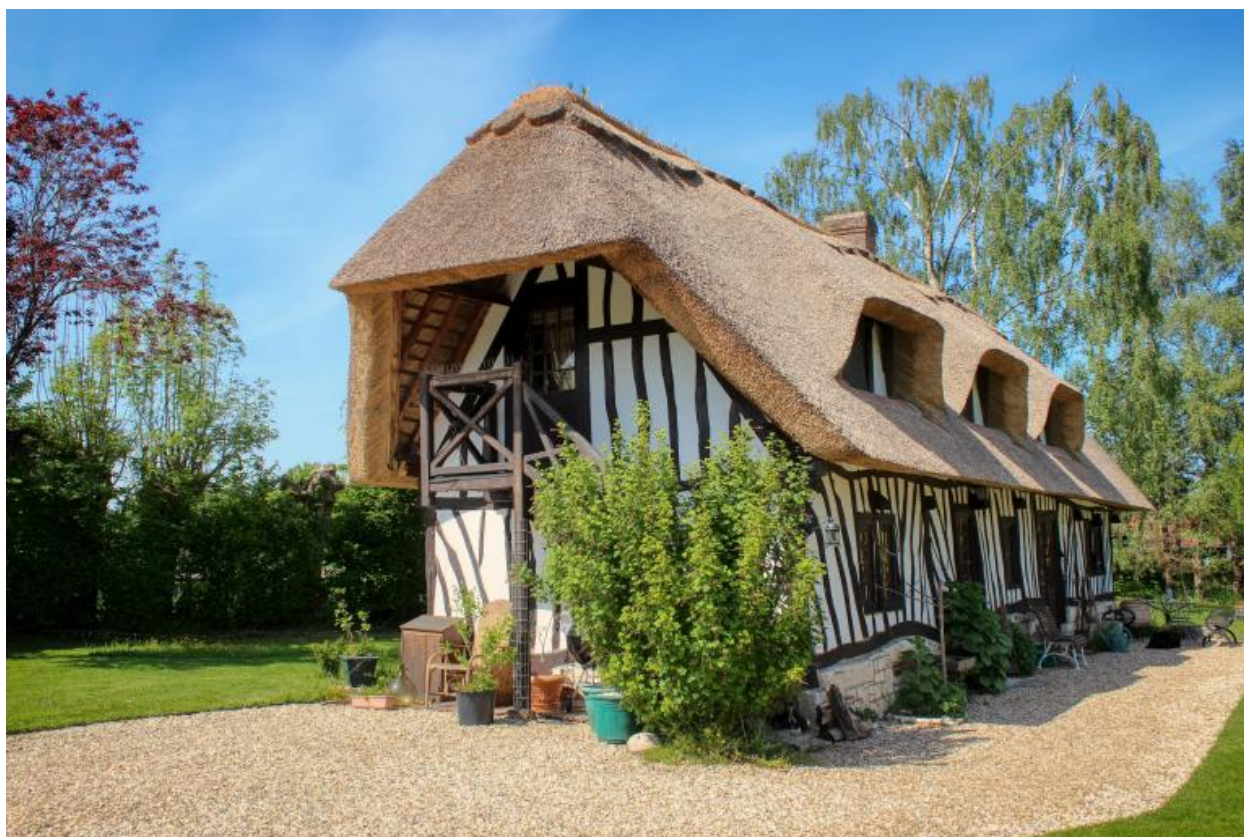
Angle sud-est.  
Phot. Marc Costil  
IVR28\_20197606434NUCA

Angle sud-est.

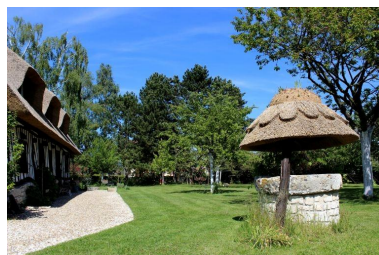
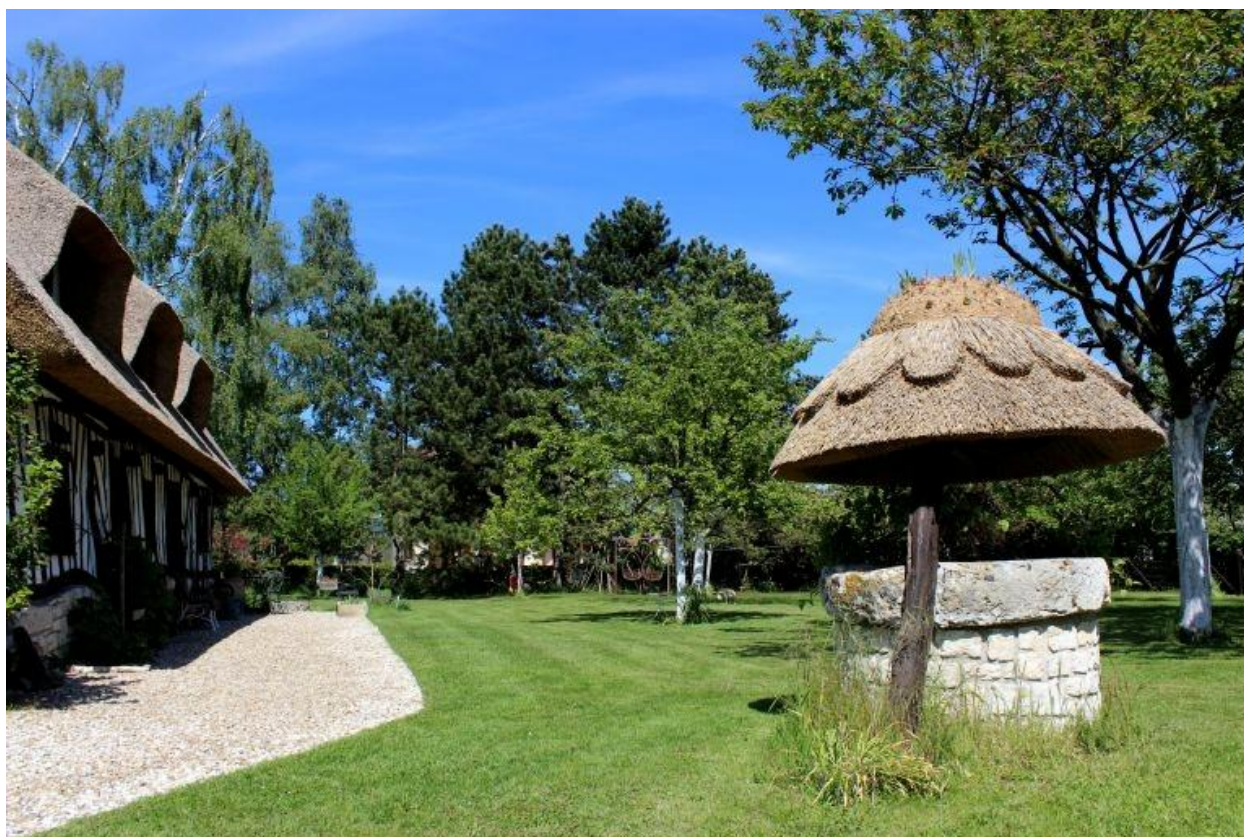
Vue sur le verger avec  
le puits au premier plan.  
Phot. Gaëlle Pottier  
IVR28\_20197606356NUCA

Vue sur le verger avec le puits au premier plan.

La propriété, à laquelle on accède par un porche en charpente couvert en chaume, est accompagnée d'un verger de pommiers et d'un puits (qui n'est pas d'origine), également couvert en chaume.

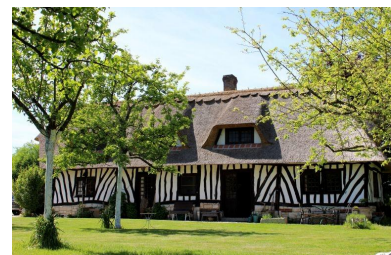
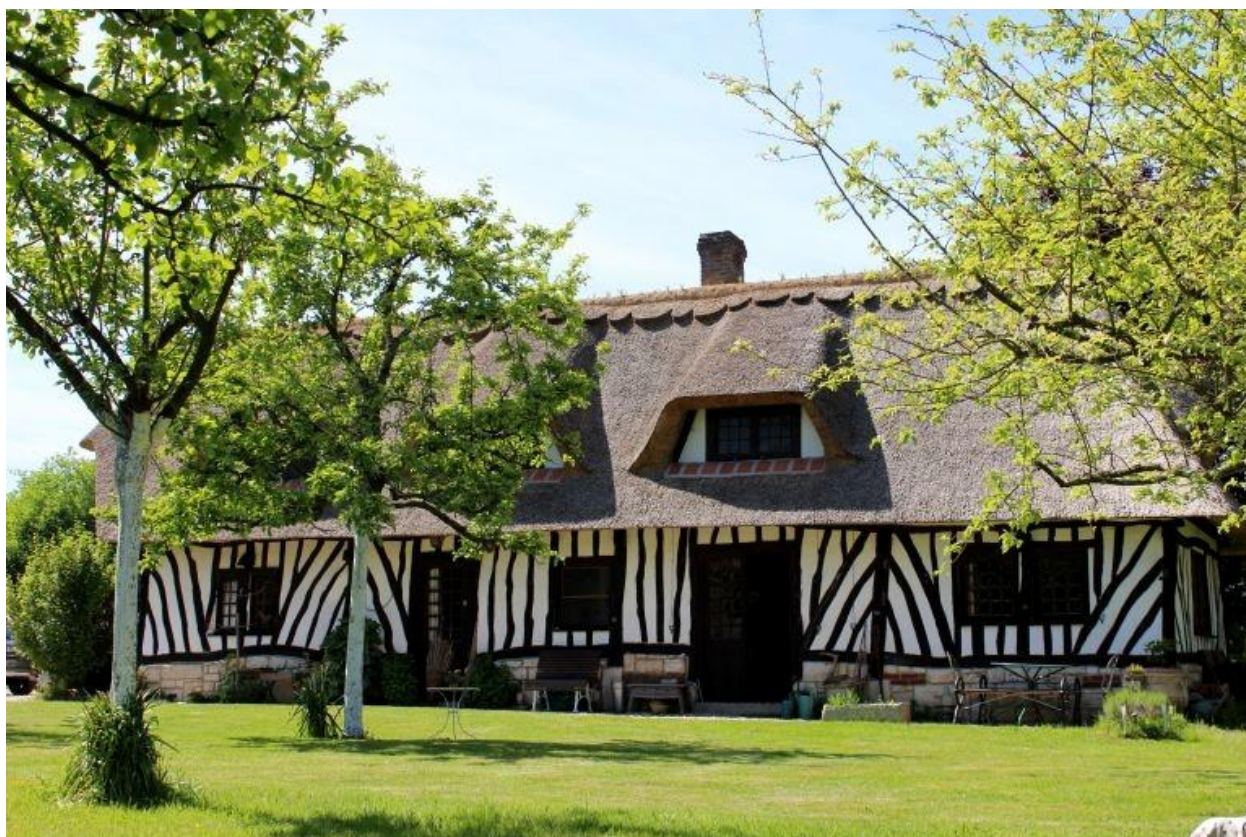
Façade est, vue depuis le verger.  
Phot. Gaëlle Pottier  
IVR28\_20197606358NUCA

Façade est, vue depuis le verger.

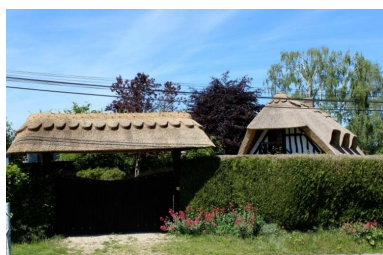
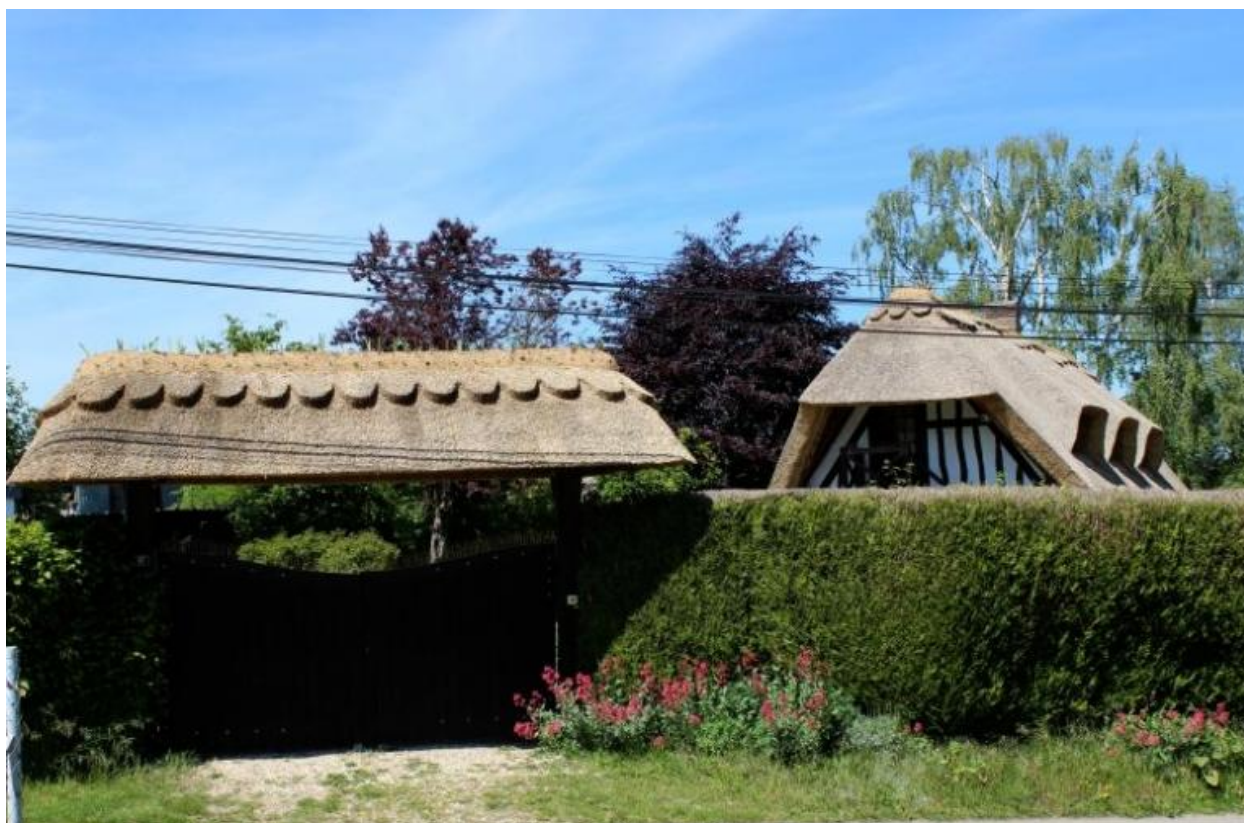
Porche d'entrée.  
Phot. Gaëlle Pottier  
IVR28\_20197606357NUCA

Porche d'entrée.
