Inventaire  
général  
du patrimoine  
culturel

Normandie, Seine-Maritime  
Notre-Dame-de-Bliquetuit  
Le Grand Parc  
1158 rue du Petit Village, 1140-1142 rue du Petit Village

## scierie Caltro, puis Normex, actuellement maison

Numéro de dossier : IA76004336  
Date de l'enquête initiale : 2019  
Date(s) de rédaction : 2020  
Cadre de l'étude : inventaire topographique boucles de la Seine normande  
Degré d'étude : étudié

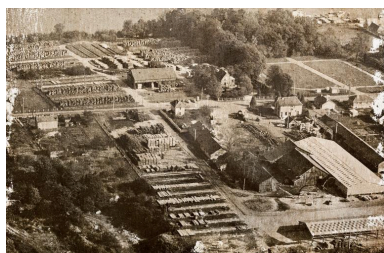
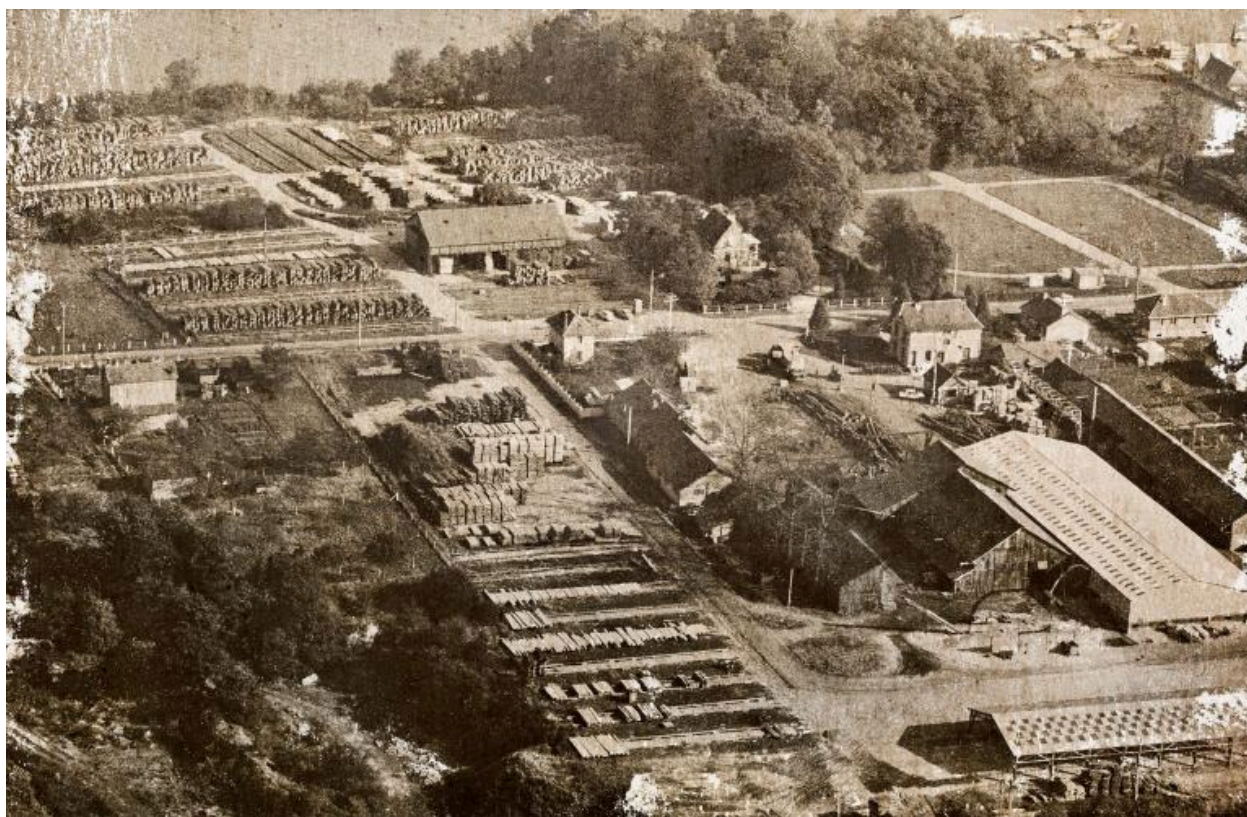
Photographie aérienne du site, années 1970. (Collection particulière).  
Repro. Christophe Kollmann  
IVR28\_20207600180NUC2AB

Photographie aérienne du site, années 1970. (Collection particulière).

L'entreprise était spécialisée dans la production de plots en hêtre, utilisés pour la fabrication de meubles, qui étaient expédiés par bateaux vers l'Angleterre principalement. Sur le site, des rails étaient installés pour transporter le bois avec un système de chariots. Le parc à bois (bien visible sur les vues aériennes des années 1970) s'étendait de l'autre côté de la route jusqu'en bord de Seine où les bateaux accostaient et étaient chargés depuis le quai.

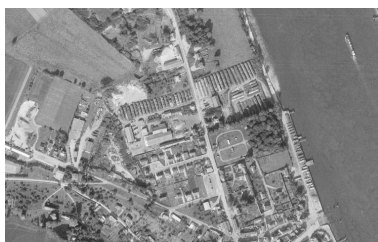
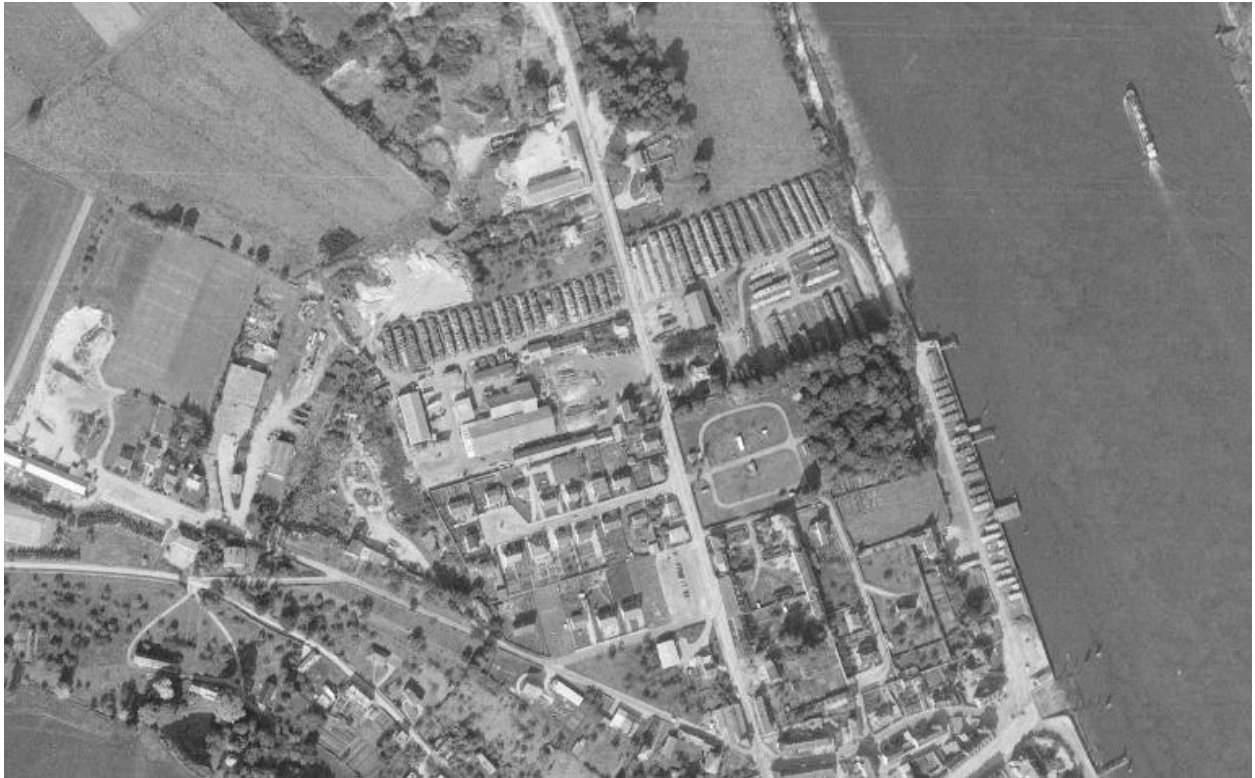
Vue zénithale du site.- Vue aérienne, géoportail, 1978. (IGN).  
Phot. IGN (Institut national de l'information géographique et forestière)  
IVR28\_20197606242NUCB

Vue zénithale du site.- Vue aérienne, géoportail, 1978. (IGN).

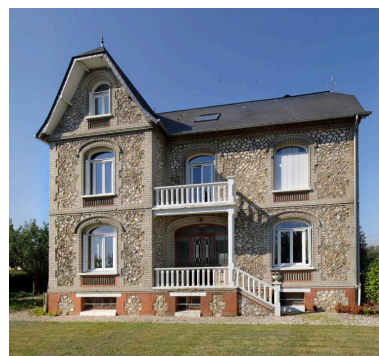
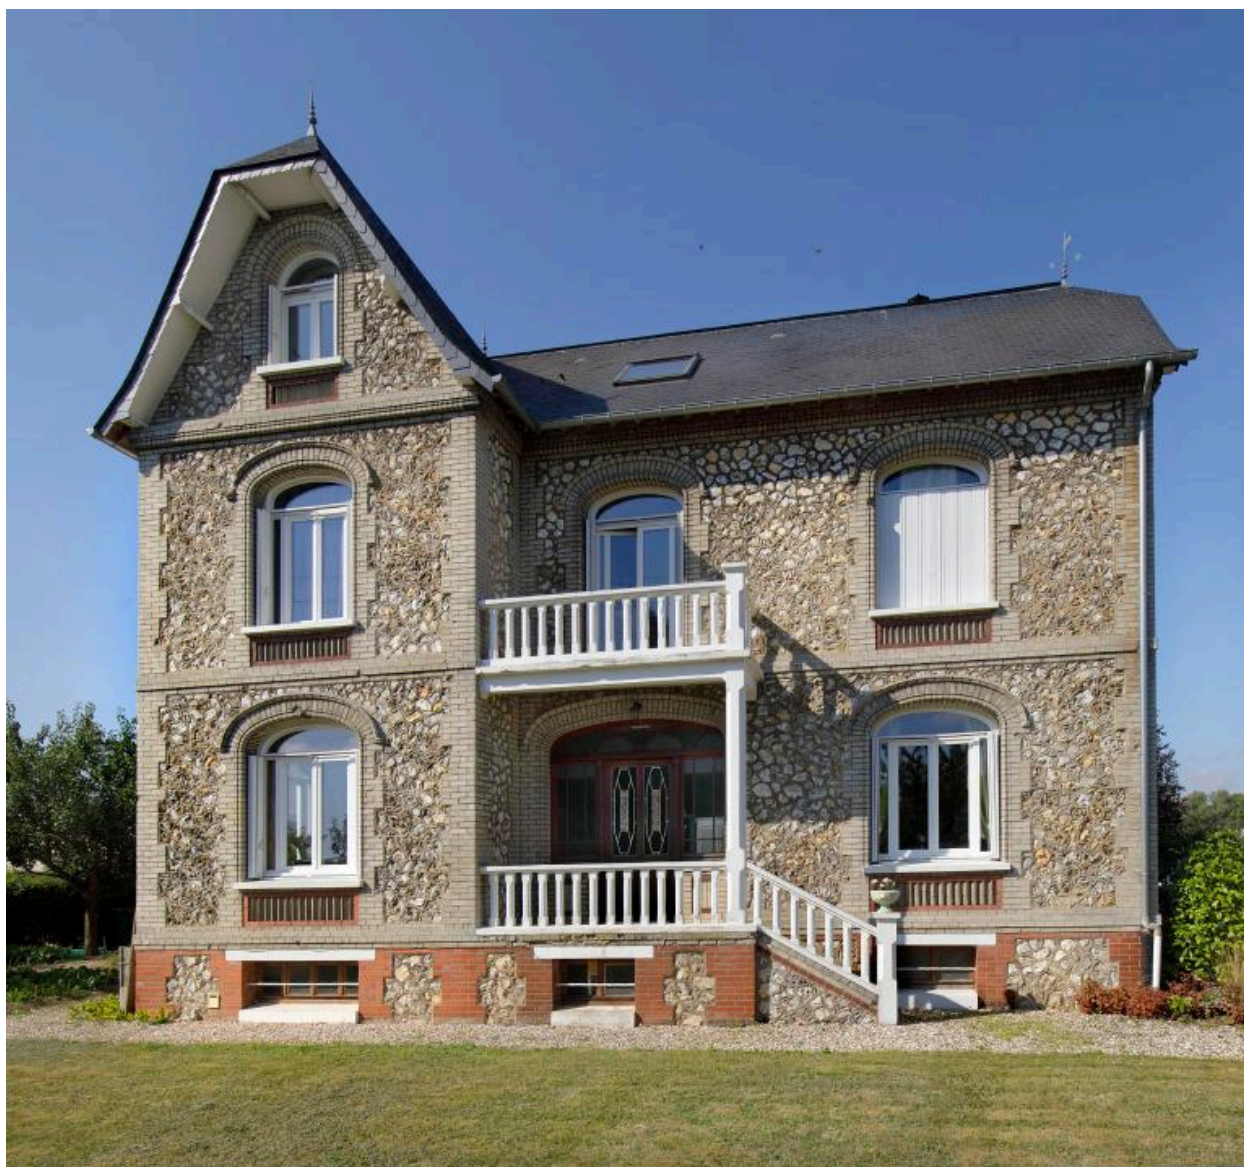
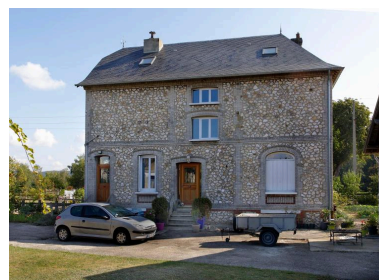
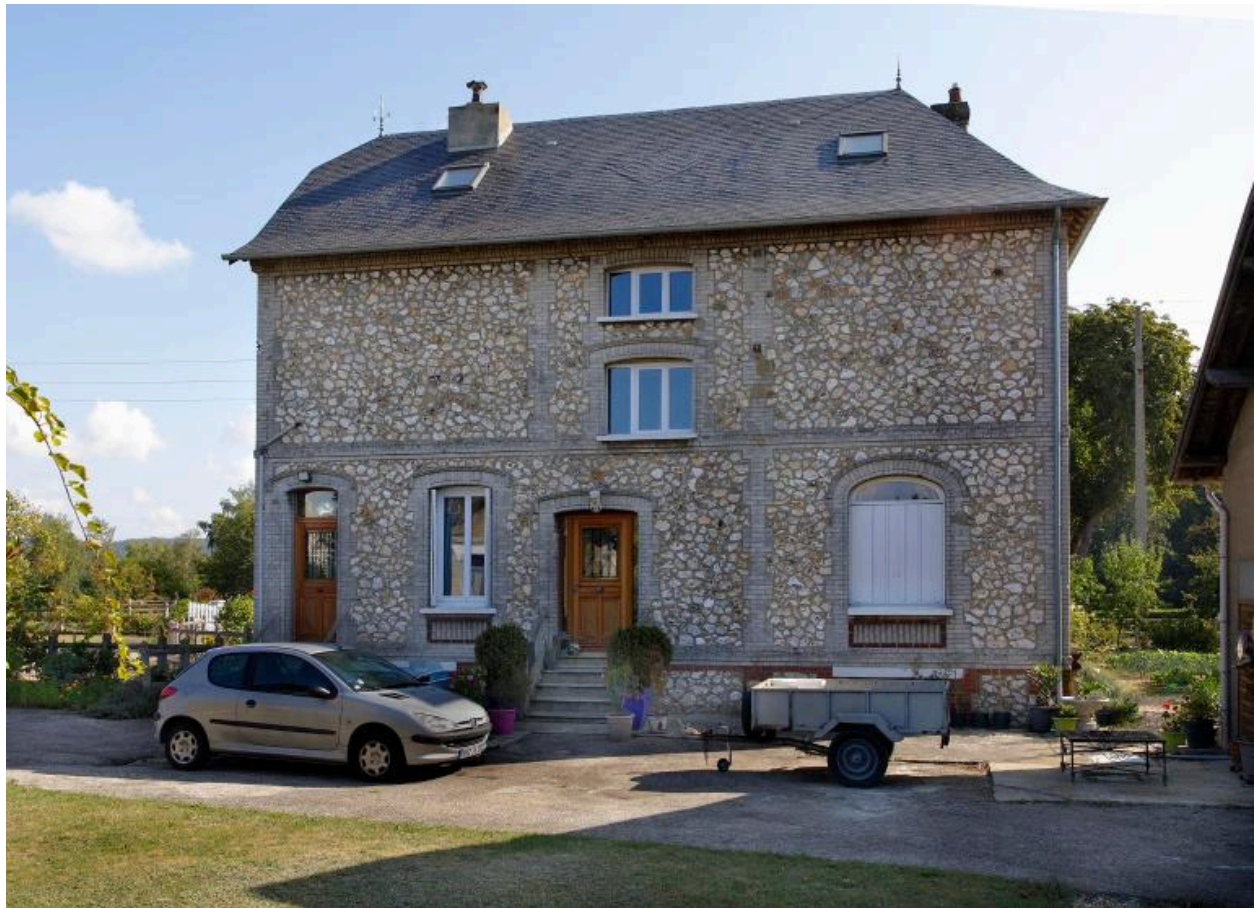
Maison du directeur, façade est.  
Phot. Christophe Kollmann  
IVR28\_20197601872NUCA

Maison du directeur, façade est.

La maison du directeur, qui s'apparente à une villa, s'élève sur un étage carré surélevé sur un sous-sol total et surmonté d'un niveau de comble. Elle présente un plan en L dont le retour, formant pignon sur la façade principale, est couvert d'une demi-croupe débordante abritant une fenêtre en plein cintre. Les autres baies sont soulignées par un arc en anse de panier et reposent sur des allèges ornées de motifs de dents d'engrenage. Les murs sont maçonnés en silex à joint pincé et chaînage en brique grise, tandis que le soubassement et les éléments de décor qui animent la façade sont en brique industrielle de couleur orangée. Le toit à longs pans est couvert d'ardoises. La porte d'entrée principale, insérée dans une large baie en arc déprimé, est cernée par une grande verrière soutenue par une armature en métal de style Art déco. Cette entrée est desservie par un petit escalier extérieur pourvu d'une balustrade et le seuil d'entrée est abrité par le balcon du premier étage qui lui sert de loggia. La façade arrière est desservie par deux autres portes d'entrée, dont une de service. Le pignon nord, surmonté d'une demi-croupe débordante, abrite la porte de garage dont la rampe d'accès est maçonnée en silex.

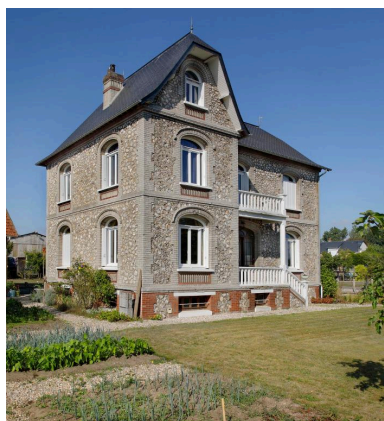
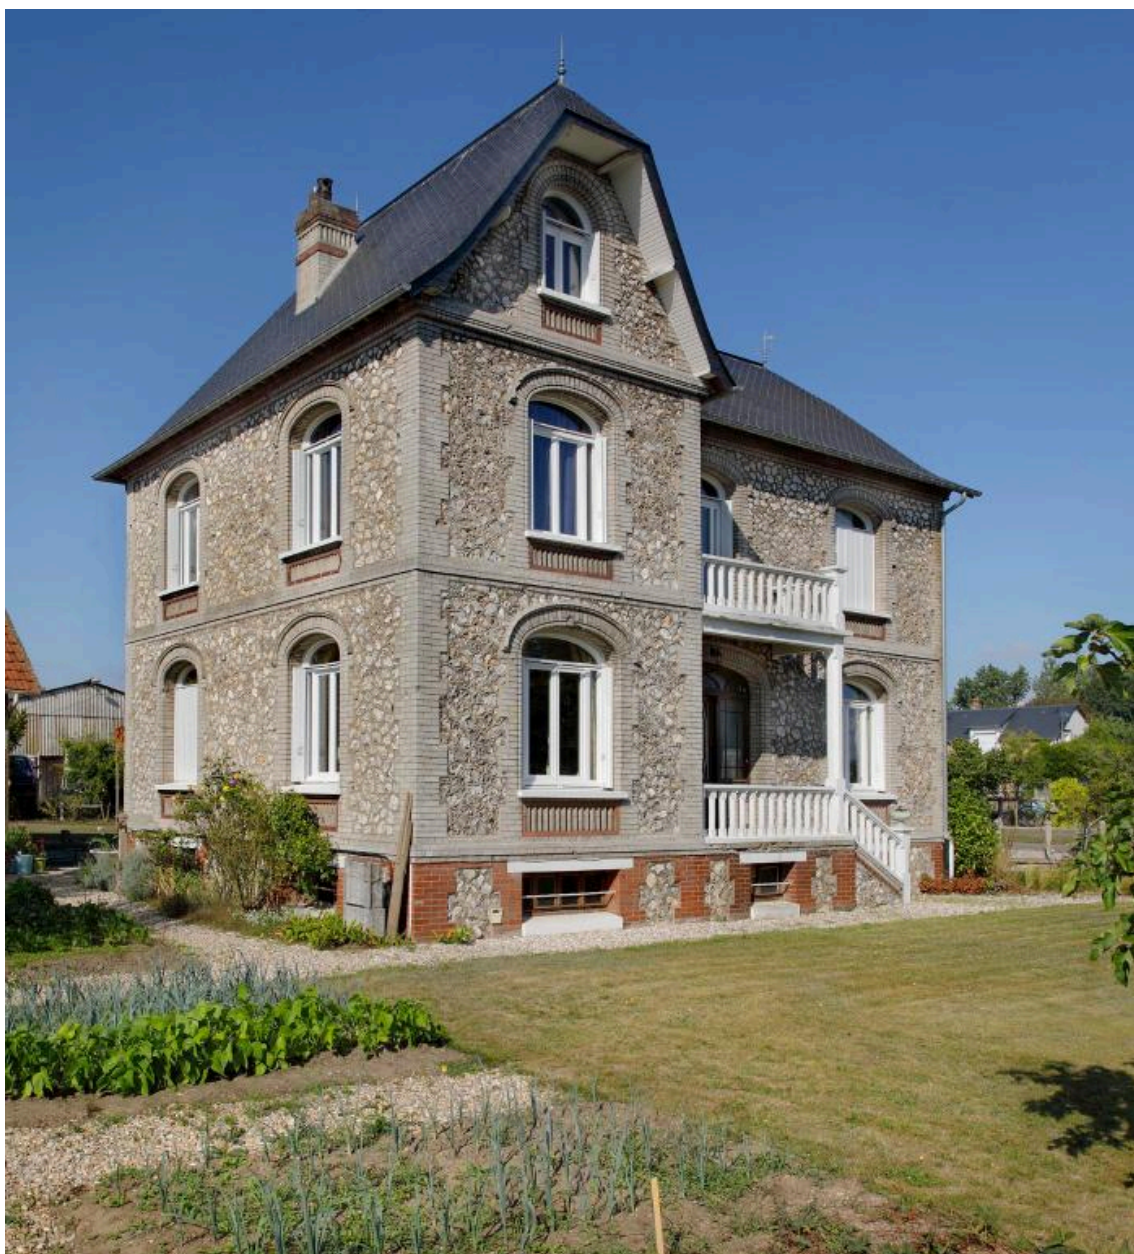
Maison du directeur, angle sud-est.  
Phot. Christophe Kollmann  
IVR28\_20197601871NUCA

Maison du directeur, angle sud-est.

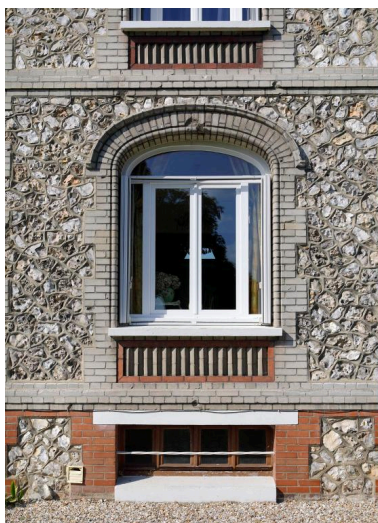
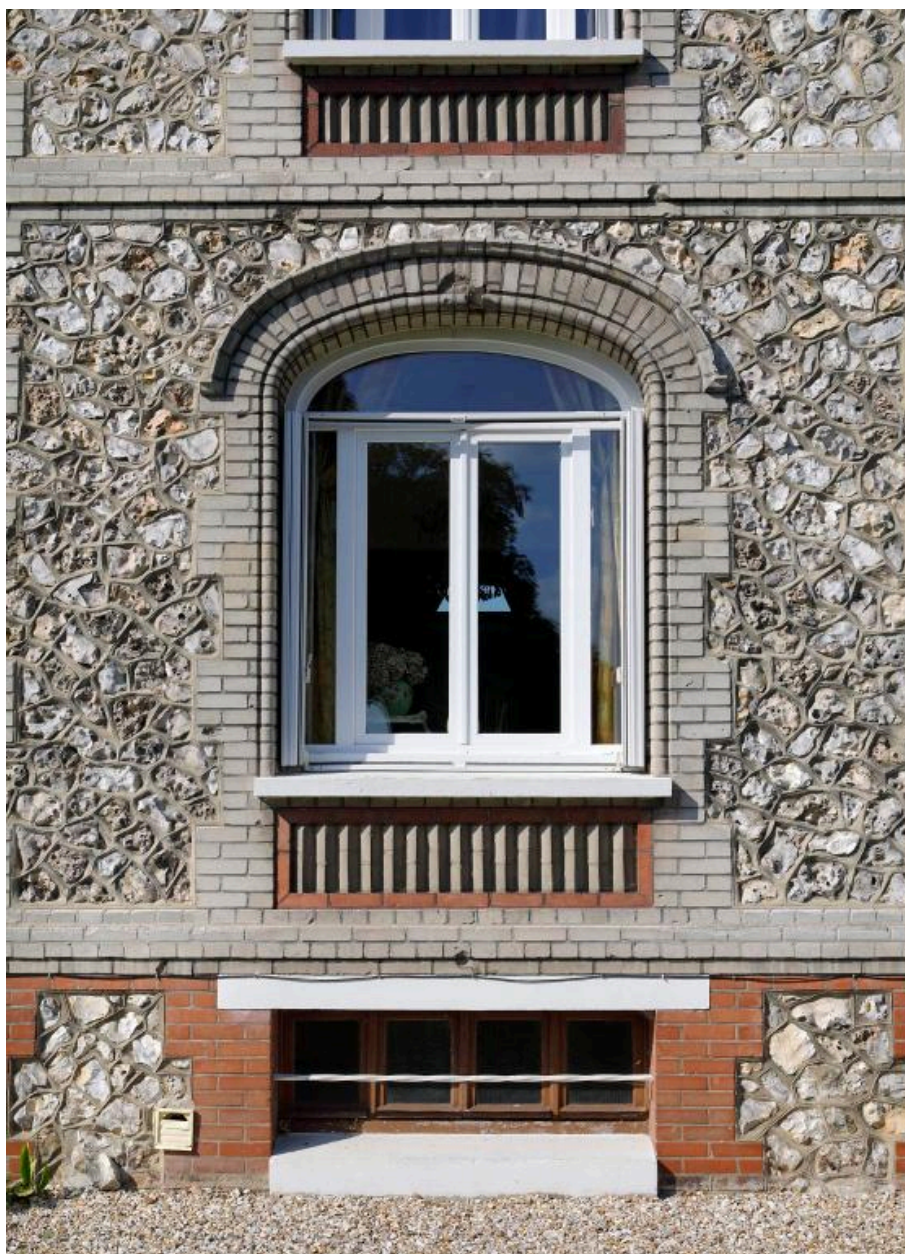
Maison du directeur, détail d'une baie.  
Phot. Christophe Kollmann  
IVR28\_20197601873NUCA

Maison du directeur, détail d'une baie.

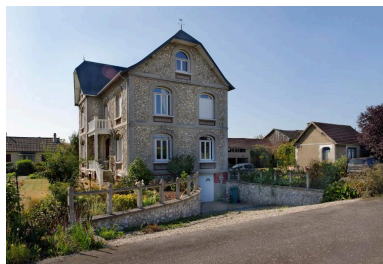
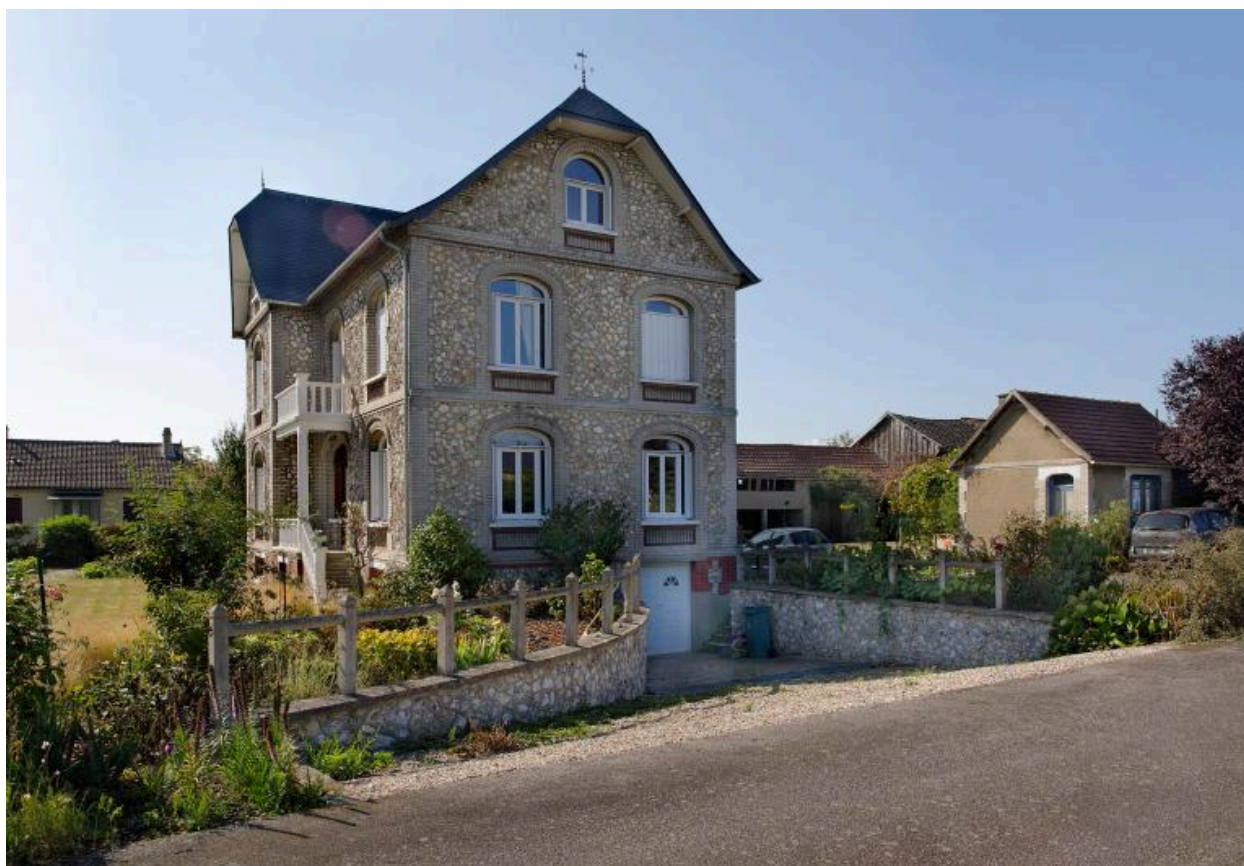
Maison du directeur, pignon nord.  
Phot. Christophe Kollmann  
IVR28\_20197601878NUCA

Maison du directeur, pignon nord.

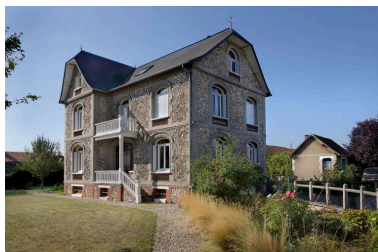
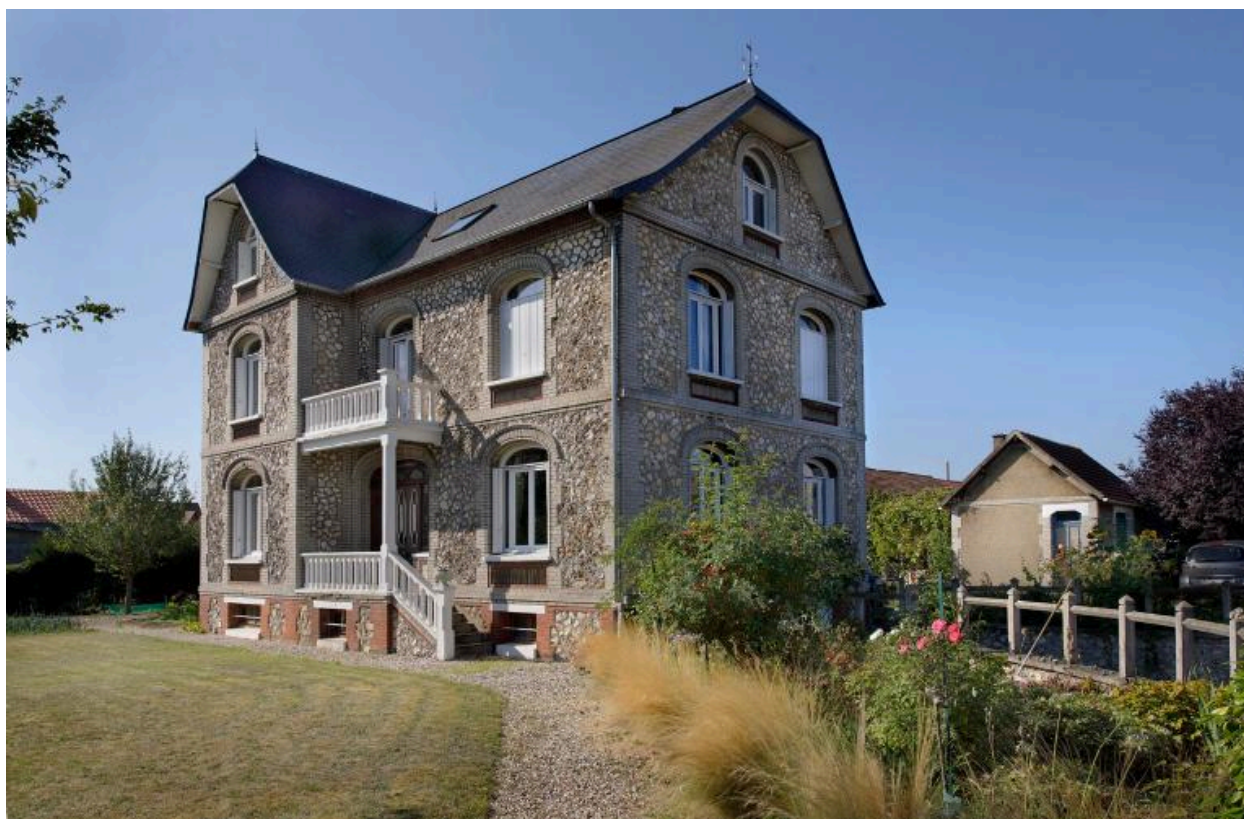
Maison du directeur, angle nord-est.  
Phot. Christophe Kollmann  
IVR28\_20197601879NUCA

Maison du directeur, angle nord-est.

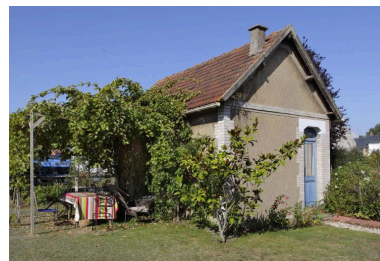
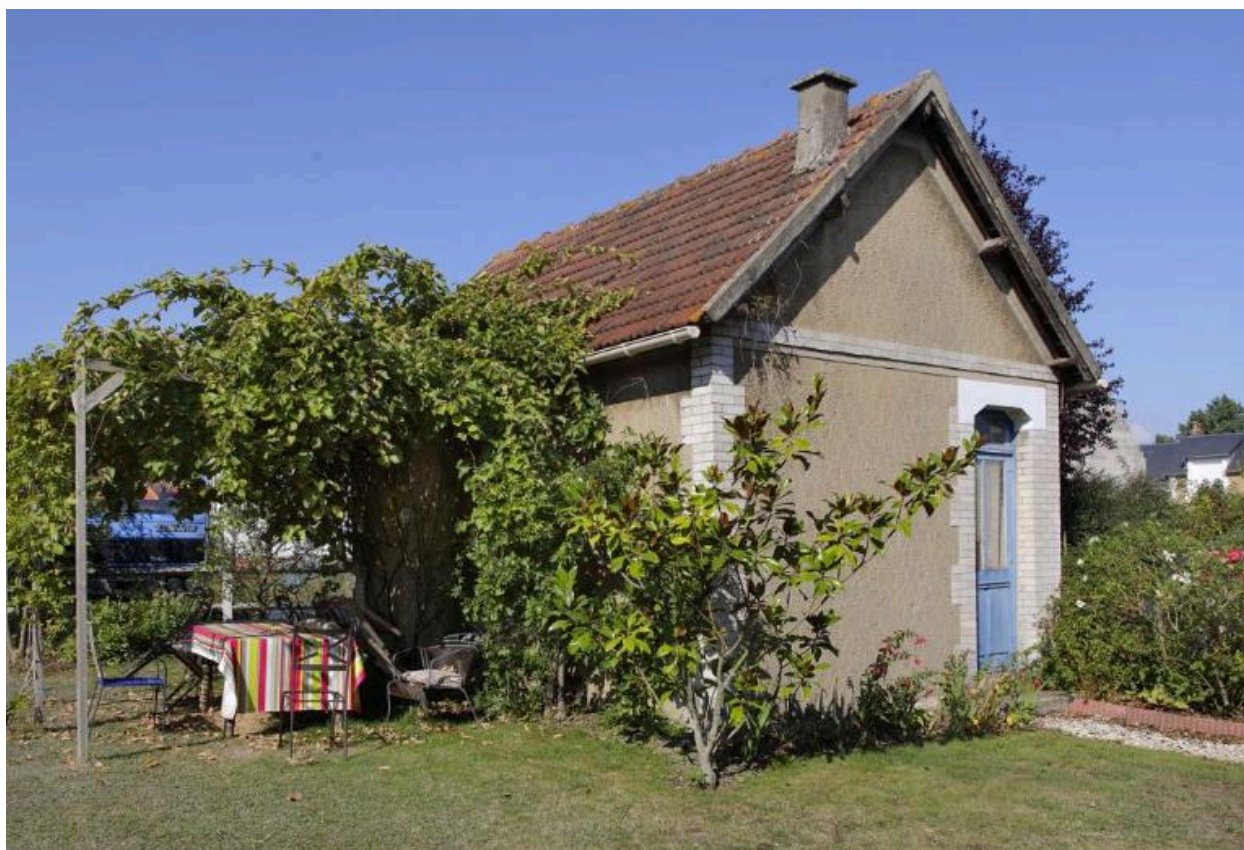
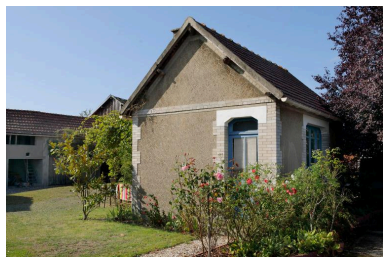
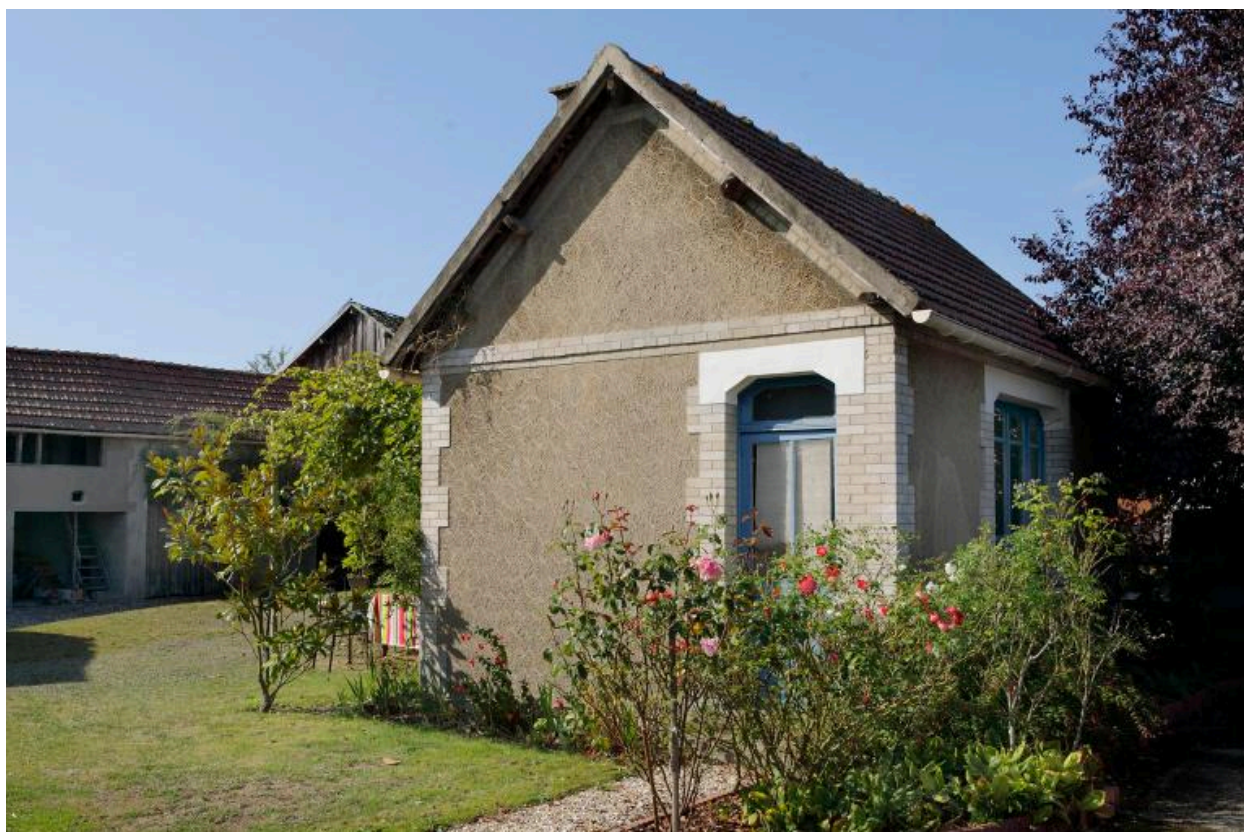
Ancien bureau, angle sud-est.  
Phot. Christophe Kollmann  
IVR28\_20197601876NUCA

Ancien bureau, angle sud-est.

La parcelle contient un petit bâtiment servant autrefois de bureau pour l'entreprise. Les murs, probablement maçonnés en silex et chaînage de brique, sont recouverts d'un enduit projeté ou tyrolien. Le toit à deux pans est couvert en tuile mécanique. Les anciens bâtiments d'exploitation sont montés en parpaing de ciment et également couverts en tuile mécanique.

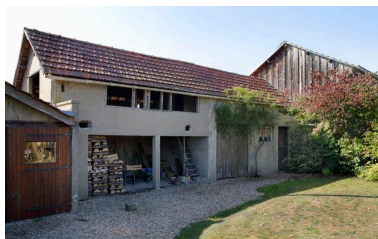
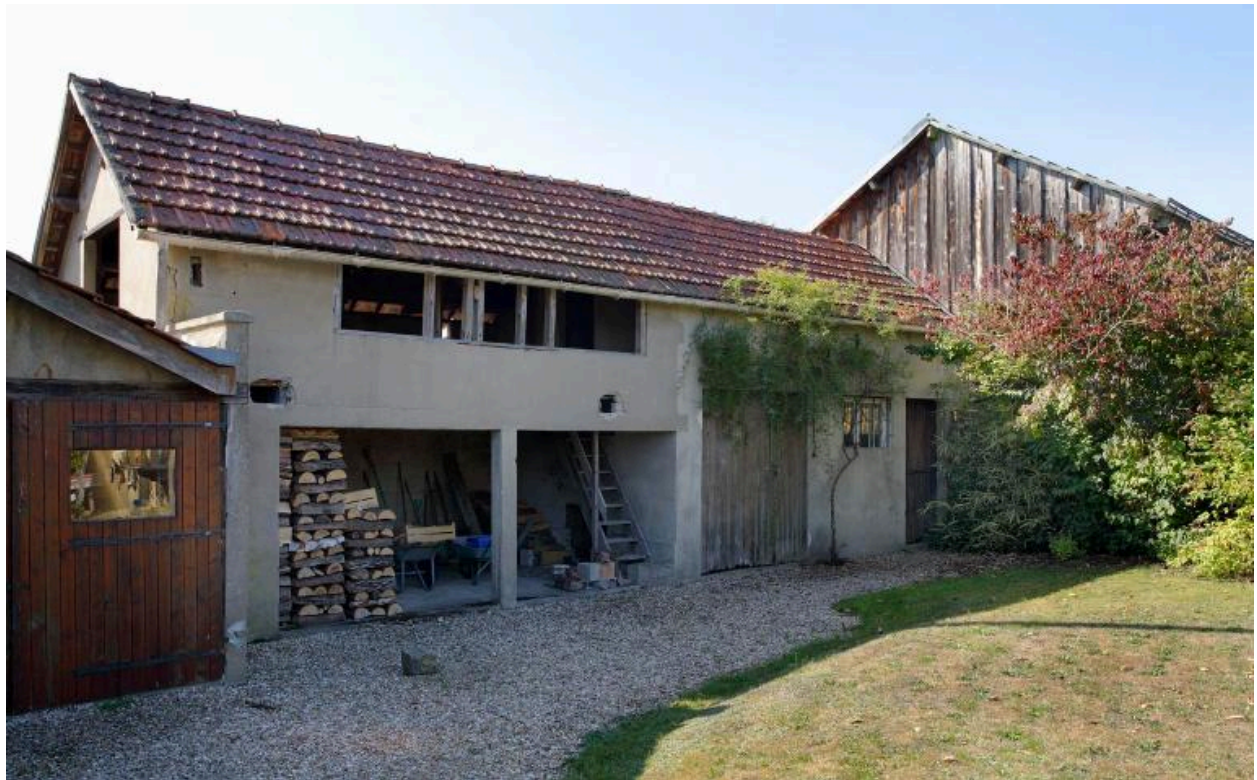
Ancien bâtiment d'exploitation.  
Phot. Christophe Kollmann  
IVR28\_20197601874NUCA

Ancien bâtiment d'exploitation.

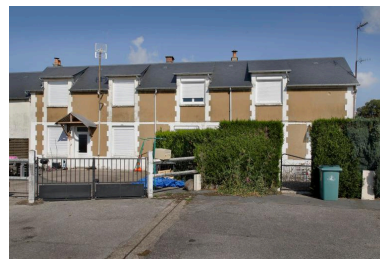
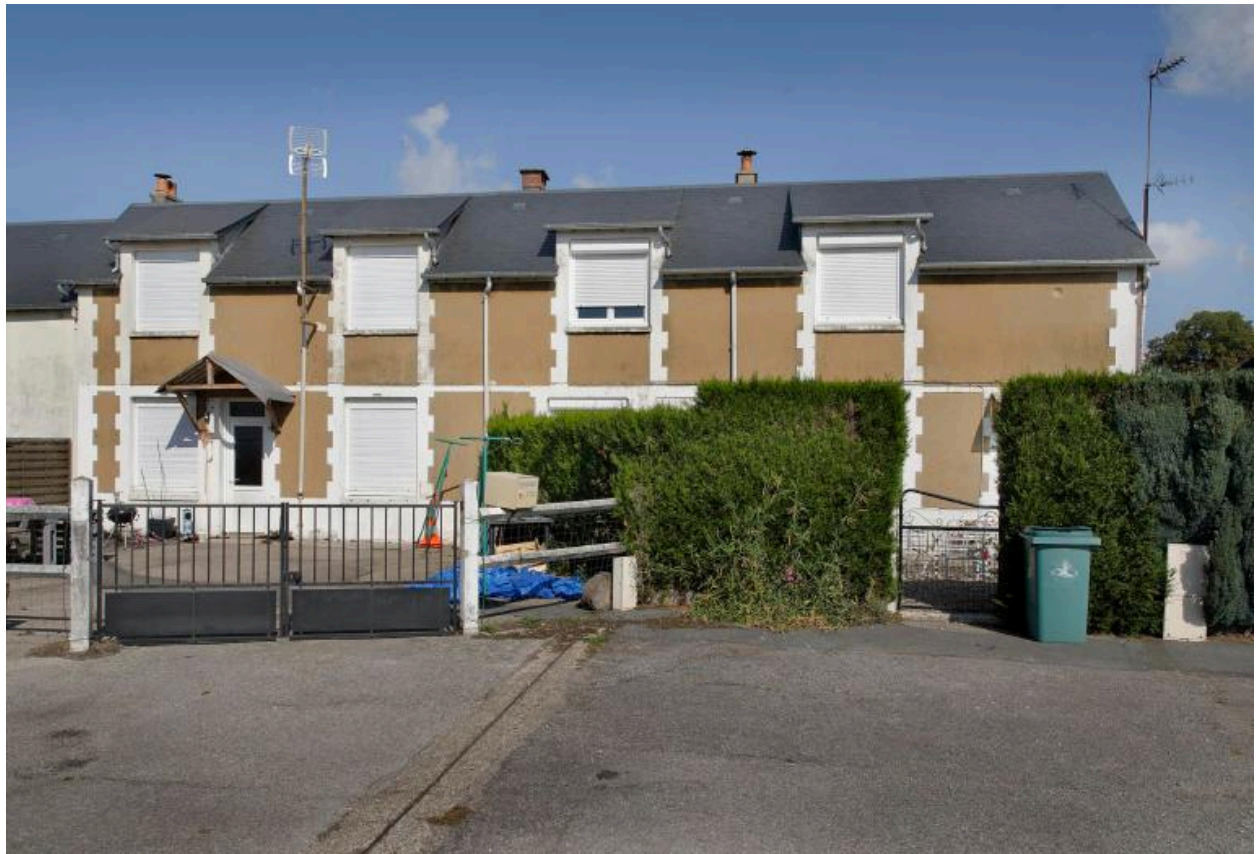
Anciens logements des ouvriers.  
Phot. Christophe Kollmann  
IVR28\_20197601880NUCA

Anciens logements des ouvriers.

Sur la parcelle voisine, les anciens logements des ouvriers comprennent plusieurs maisons mitoyennes, élevées sur un étage et entièrement recouvertes d'un enduit de couleur terre souligné par un chaînage (factice ?) de couleur blanche. Le toit à longs pans, couvert d'ardoises, est entrecoupé de lucarnes pendantes et rampantes. Une autre maison située à l'entrée du site servait de maison de gardien. Il s'agit d'un pavillon de forme carré, élevé sur un étage carré, entièrement enduit et coiffé d'un toit à quatre pans couvert en tuile mécanique.

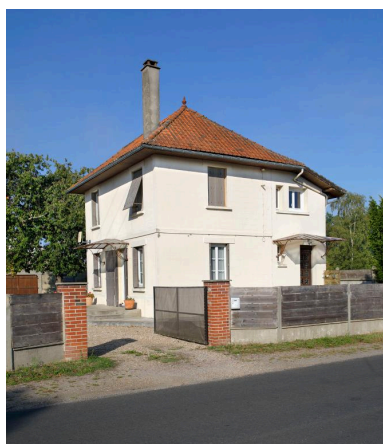
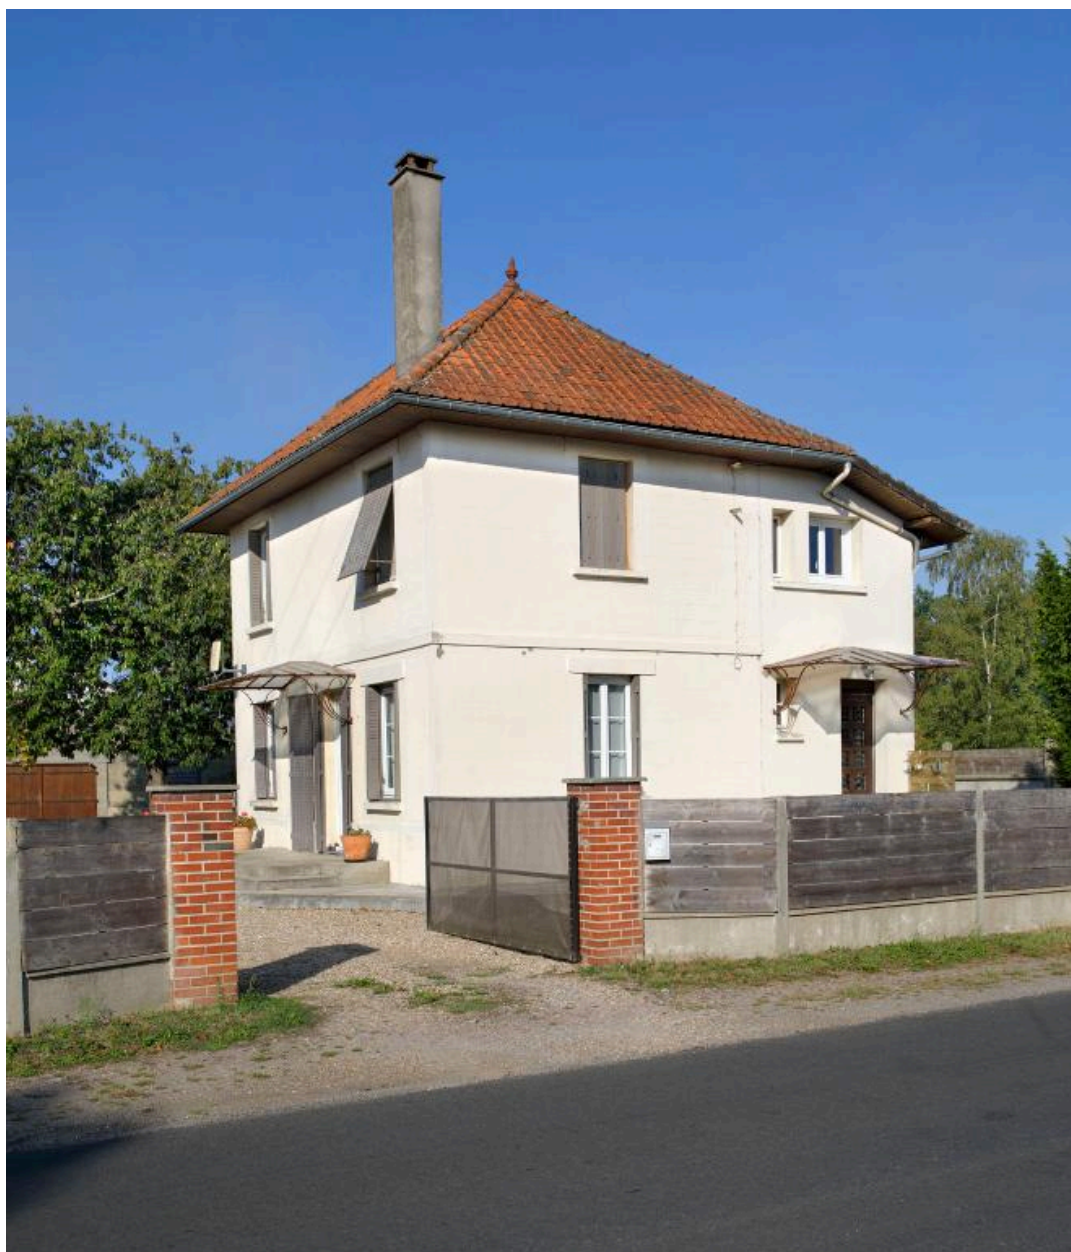
Ancienne maison du gardien.  
Phot. Christophe Kollmann  
IVR28\_20197601574NUCA

Ancienne maison du gardien.
